DOKUMENTACJA KONSERWATORSKA

BADANIA STRATYGRAFII NAWARSTWIENÍ MALARSKICH EMPORY MUZYCZNEJ I DREWNIANYCH SŁUPÓW W KOŚCIELE P.W. MATKI BOSKIEJ KRÓLOWEJ POLSKI W MIŁKACH.

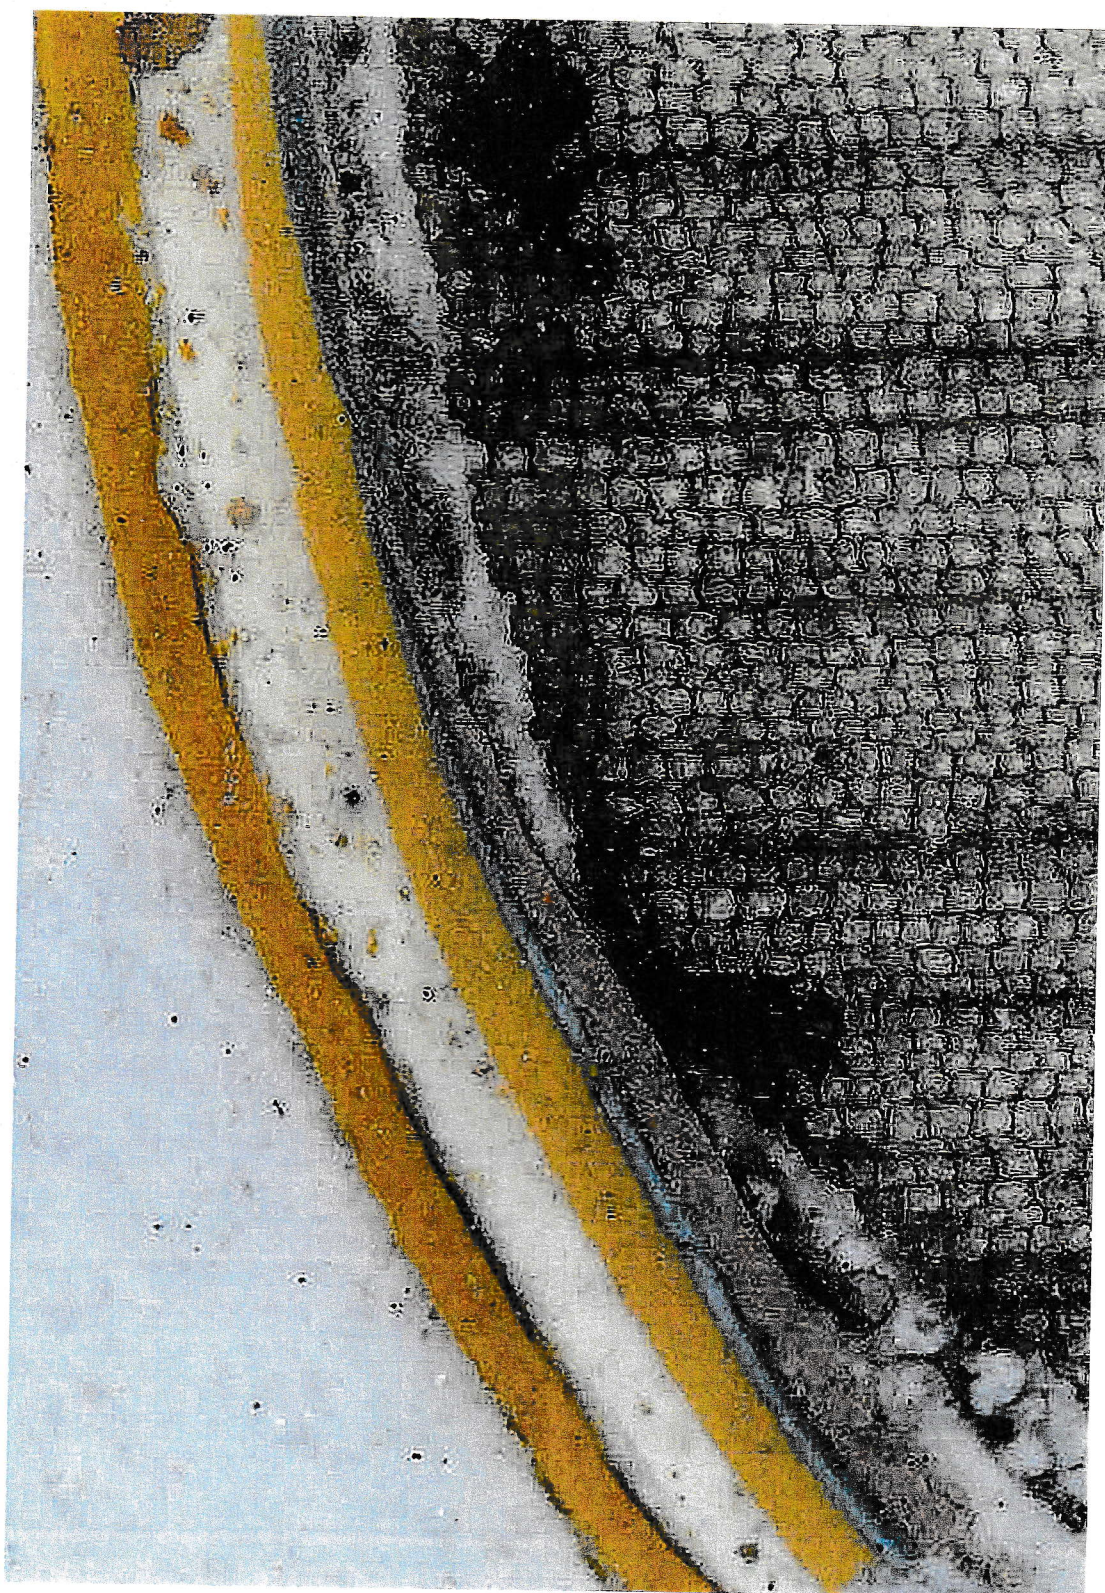
ZDJĘCIE SPOD MIKROSKOPU PRZEKROJU PRÓBKII NR. 2 Z
ODKRYWKI NR.2

Odkrywka nr.2 Fot. 14

Usytuowana na parapecie balustrady rozbudowanej empiry. (elementy dobudowane w XIX wieku). Dodatkowo wykonano sondę na tralce balustrady.

Warstwy techn.	Oznac. graficzne	Warstwy chronolog.	Datowanie	Określenie warstw
1	XXXXXXXXXXXXXXXXXX	4	XX w.	Warstwa malarska ugrowa
2	XXXXXXXXXXXXXXXXXX	3	XX w.	Warstwa malarska biała
3	XXXXXXXXXXXXXXXXXX	2	XX w.	Warstwa malarska różowa
4	XXXXXXXXXXXXXXXXXX	1	XIX w.	Warstwa malarska ciemnej szarości
5		1	XIX w.	Drewno

W odkrywce zidentyfikowano najstarszą warstwę malarską ciemnej szarości położoną bezpośrednio na drewno. Jest to pierwotna balustrady empiry wraz z tralkami.

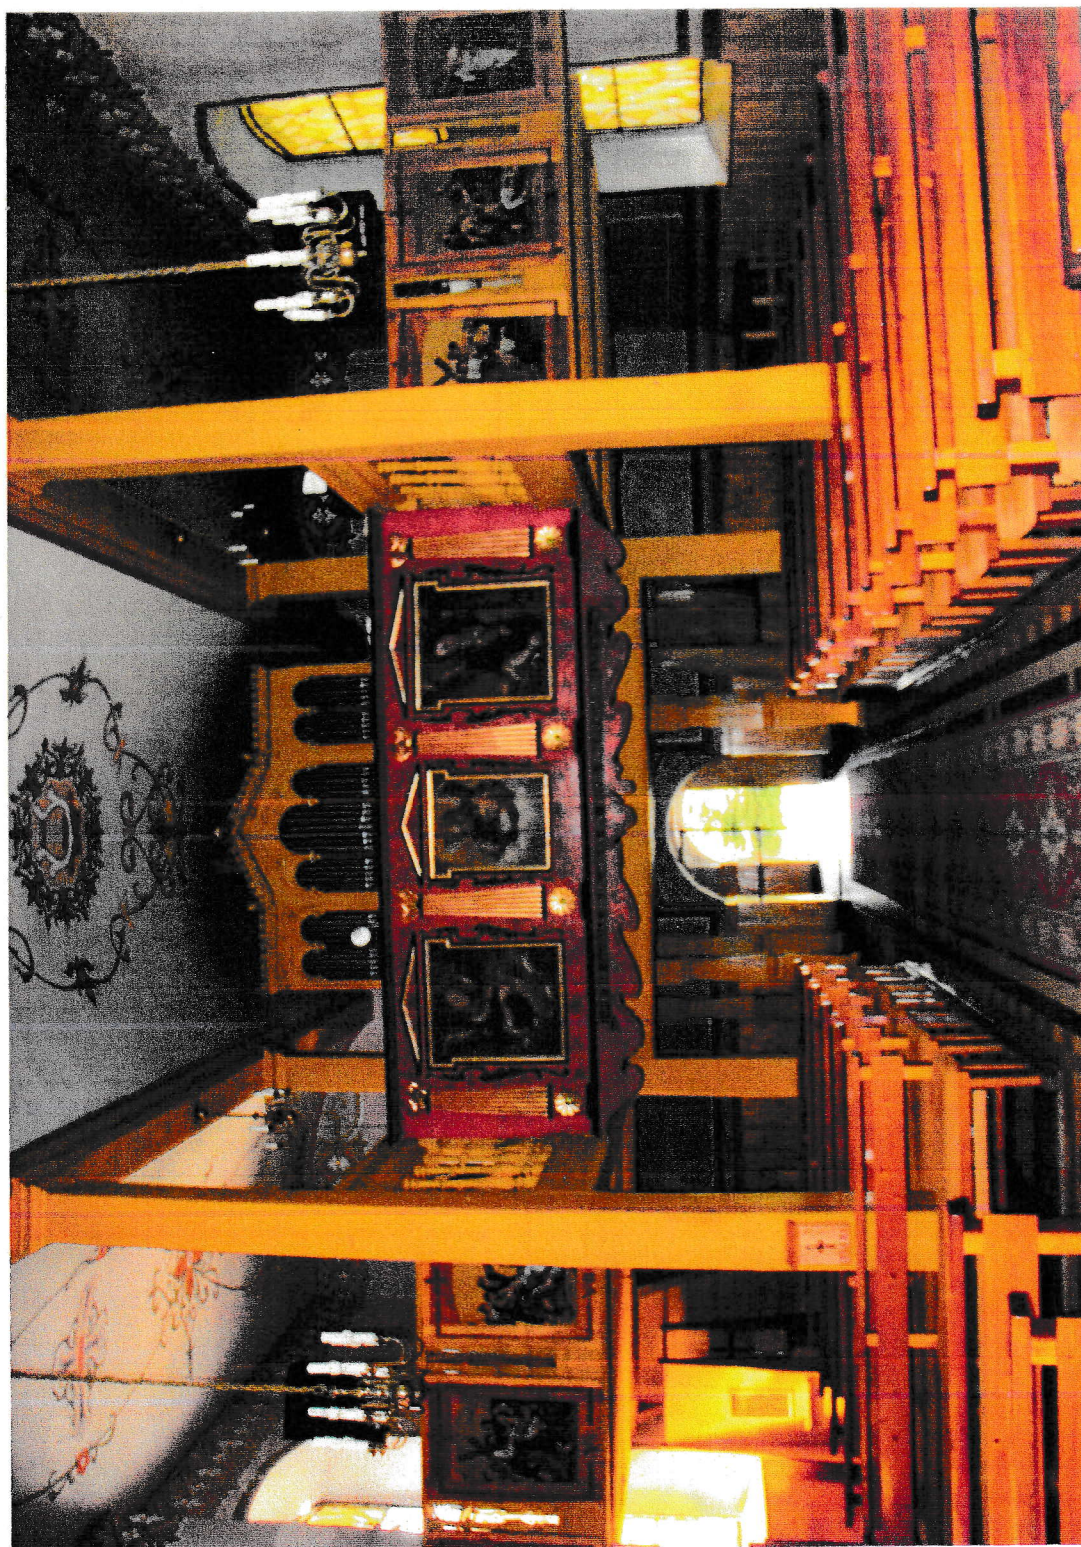
Fot.1 Miłki , kościół p.w. Matki Boskiej Królowej Polski - na zdjęciu wnętrze kościoła od strony zachodniej - empora z XVII wieku wraz z zachowanymi fragmentami galerii z balustradami i słupami z XIX wieku.
