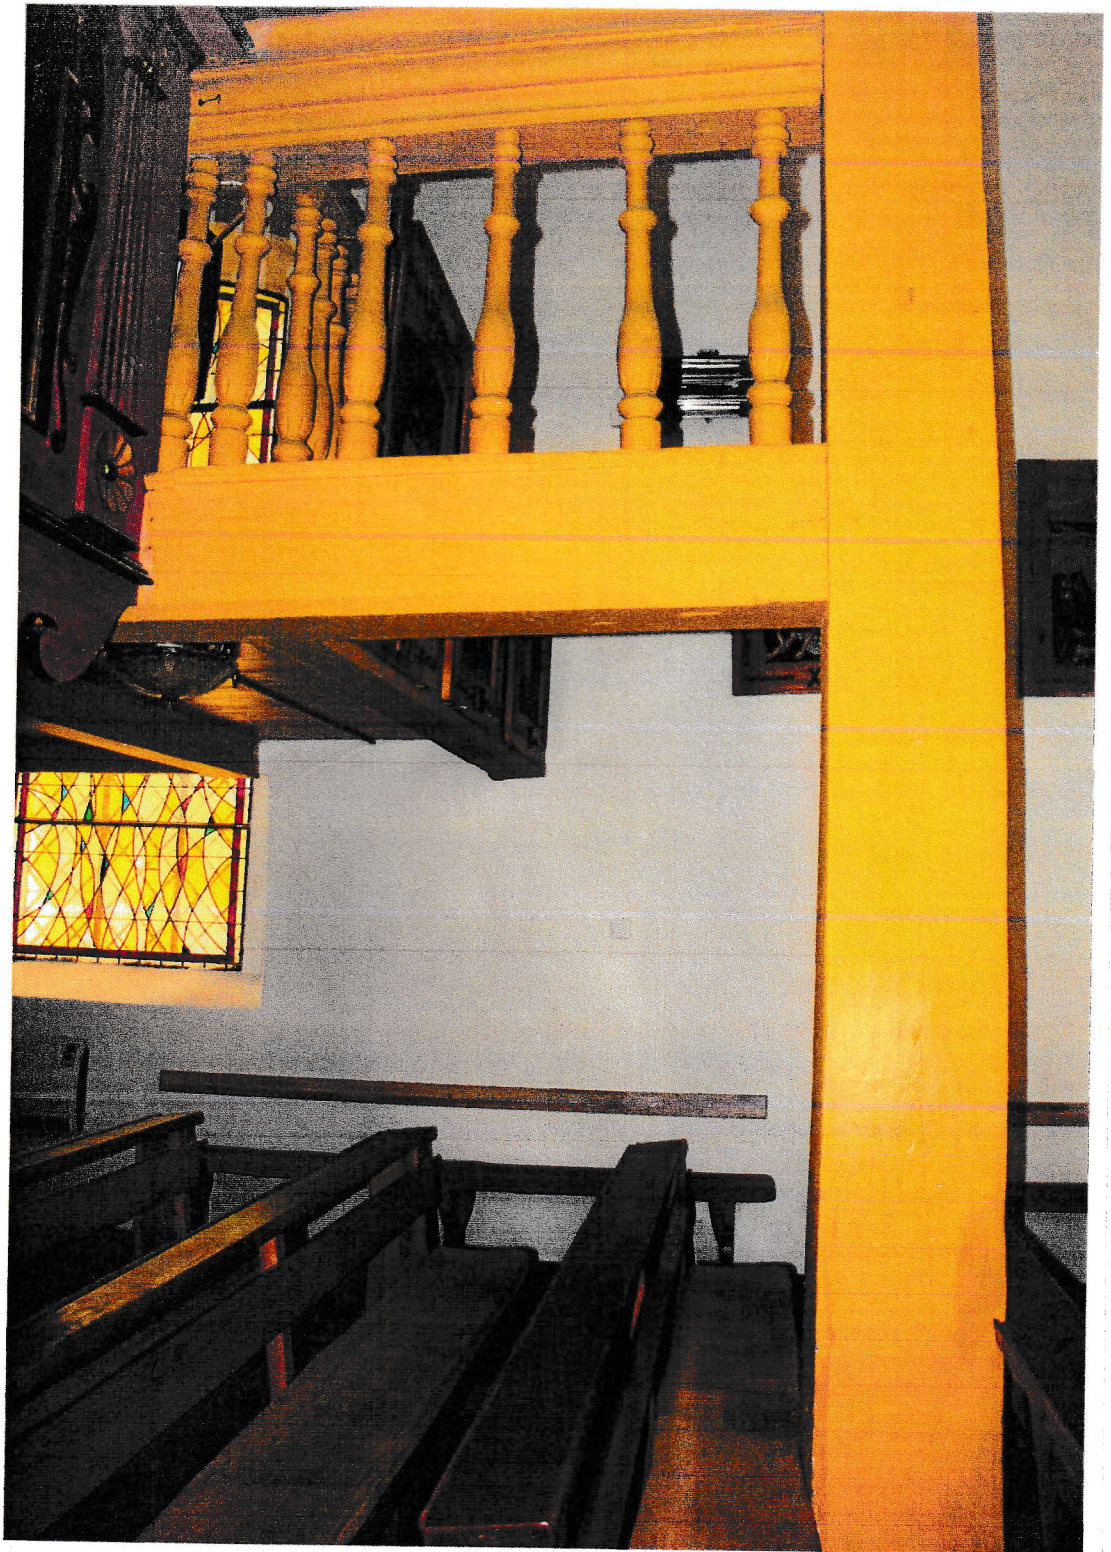
Fot.3 Miłki , kościół p.w. Matki Boskiej Królowej Polski - na zdjęciu „zawieszony w powietrzu „ fragment balustrady galerii obiegającej kiedyś wewnątrz kościoła.

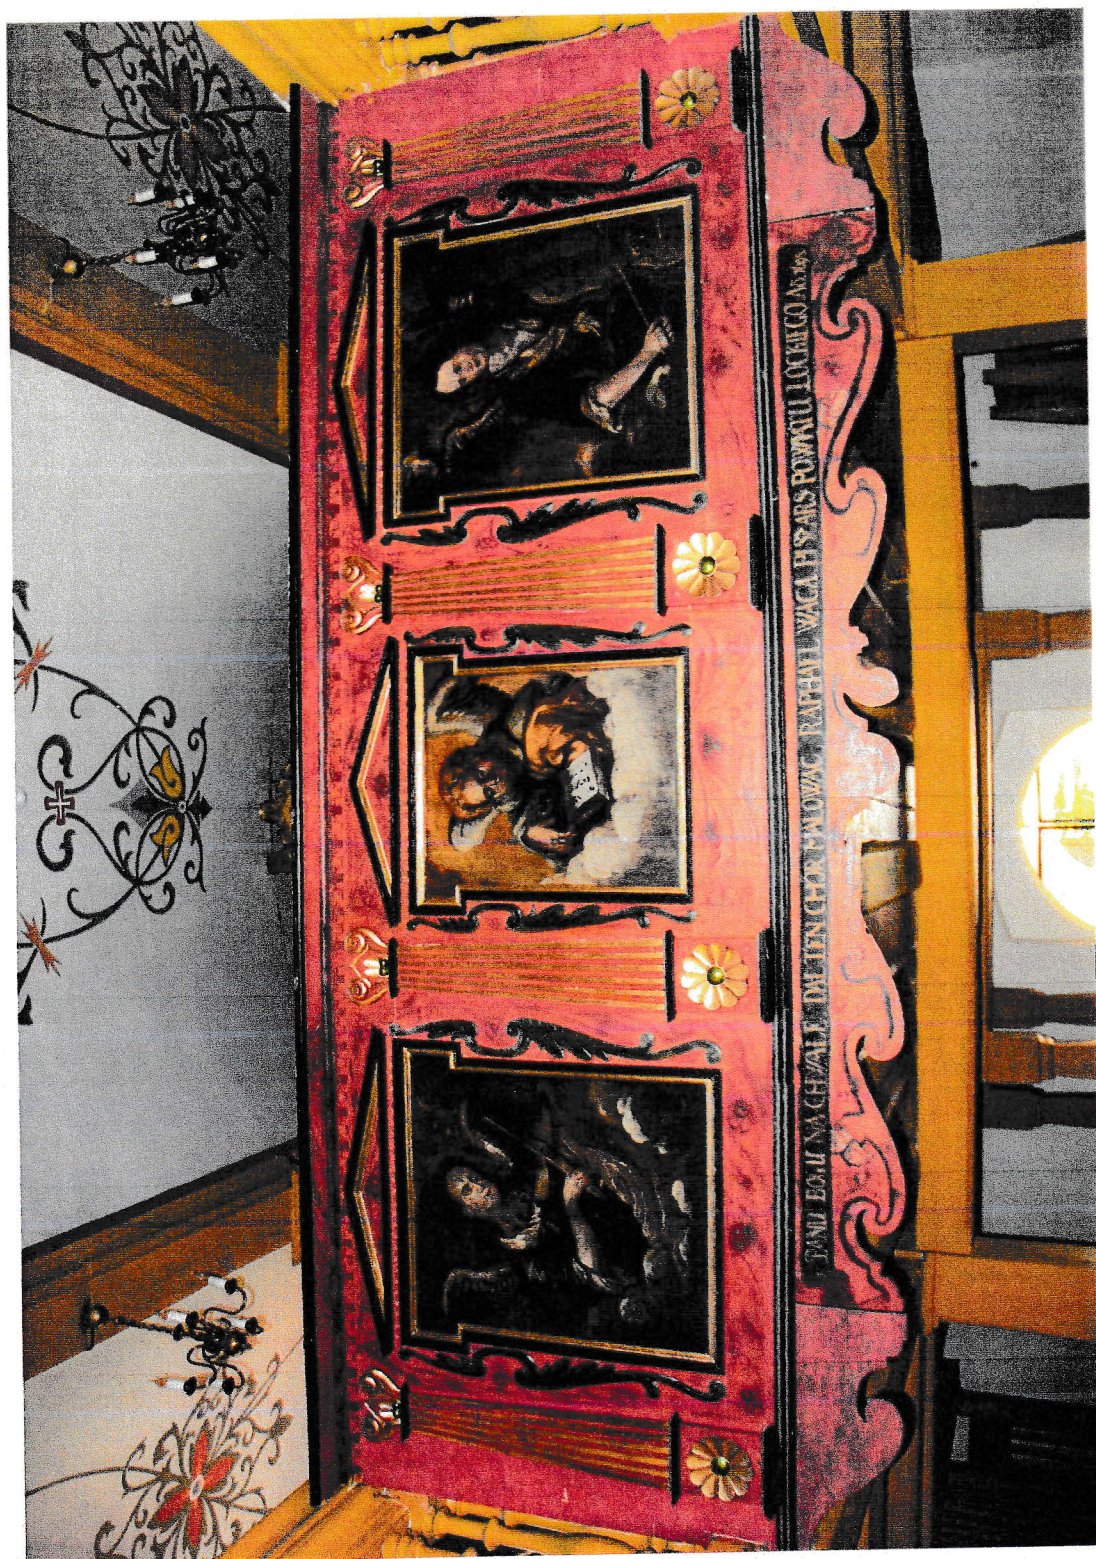
Fot.4 Miłki , kościół p.w. Matki Boskiej Królowej Polski - na zdjęciu fragment empyry z XVII wieku.

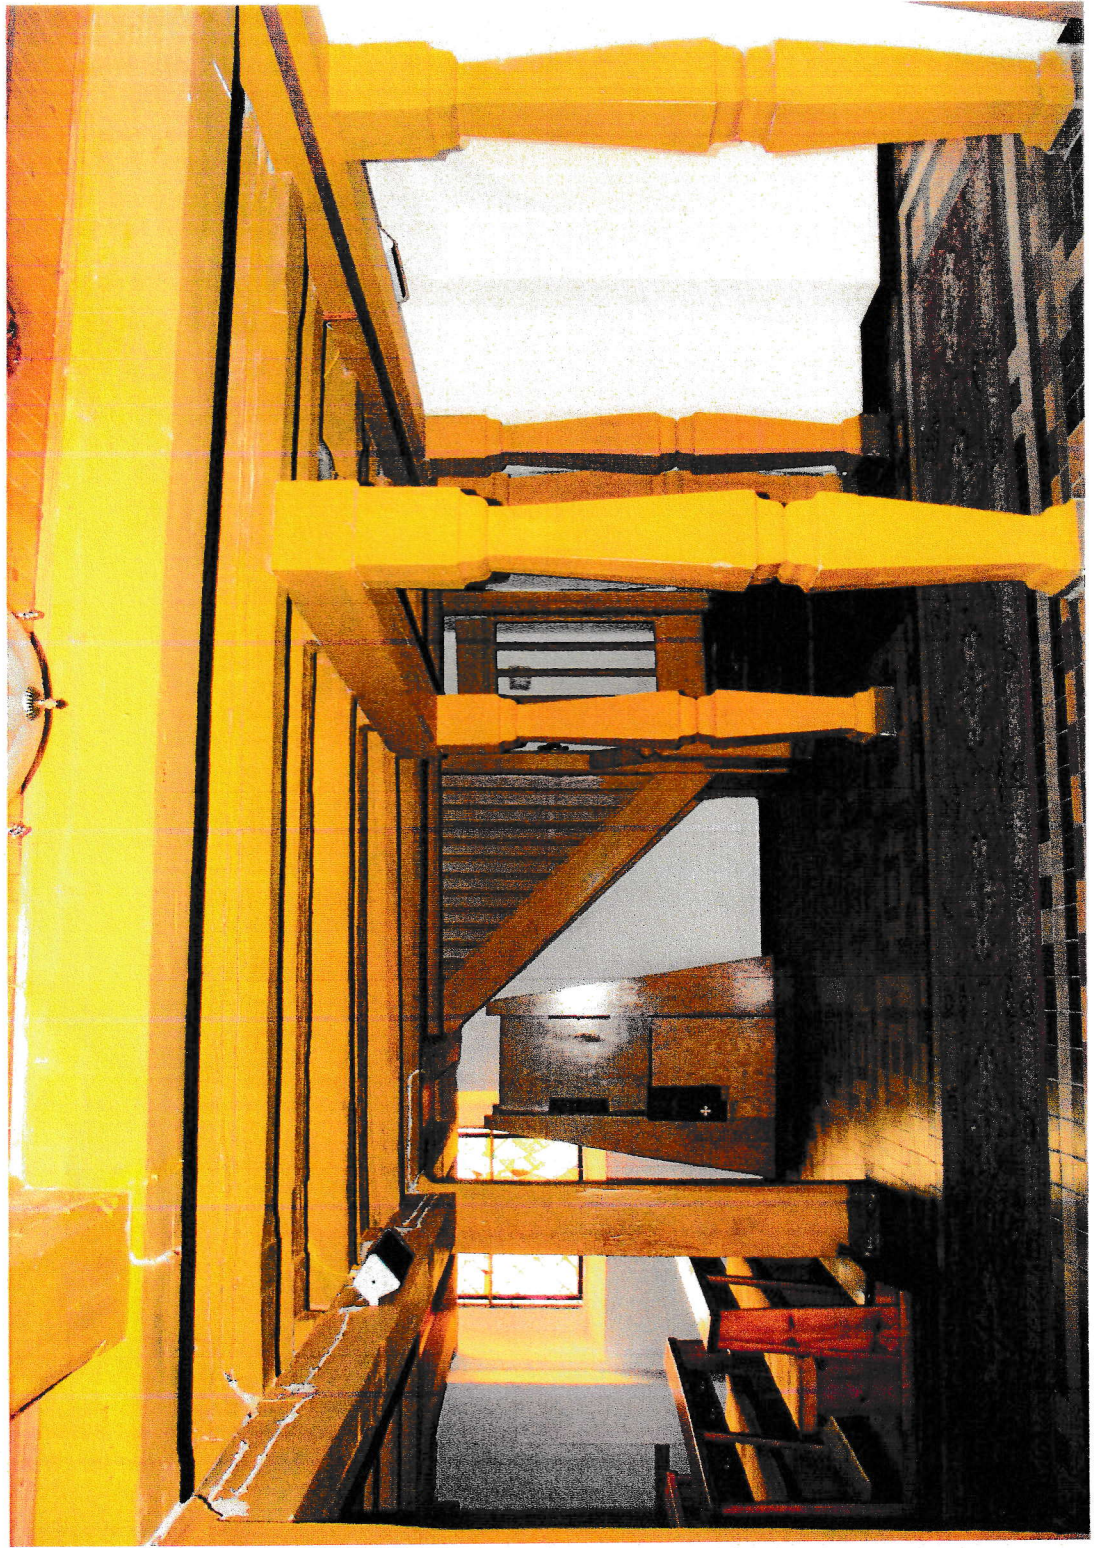
Fot.6 Miłki , kościół p.w. Matki Boskiej Królowej Polski - na zdjęciu podniebienie całej empy .

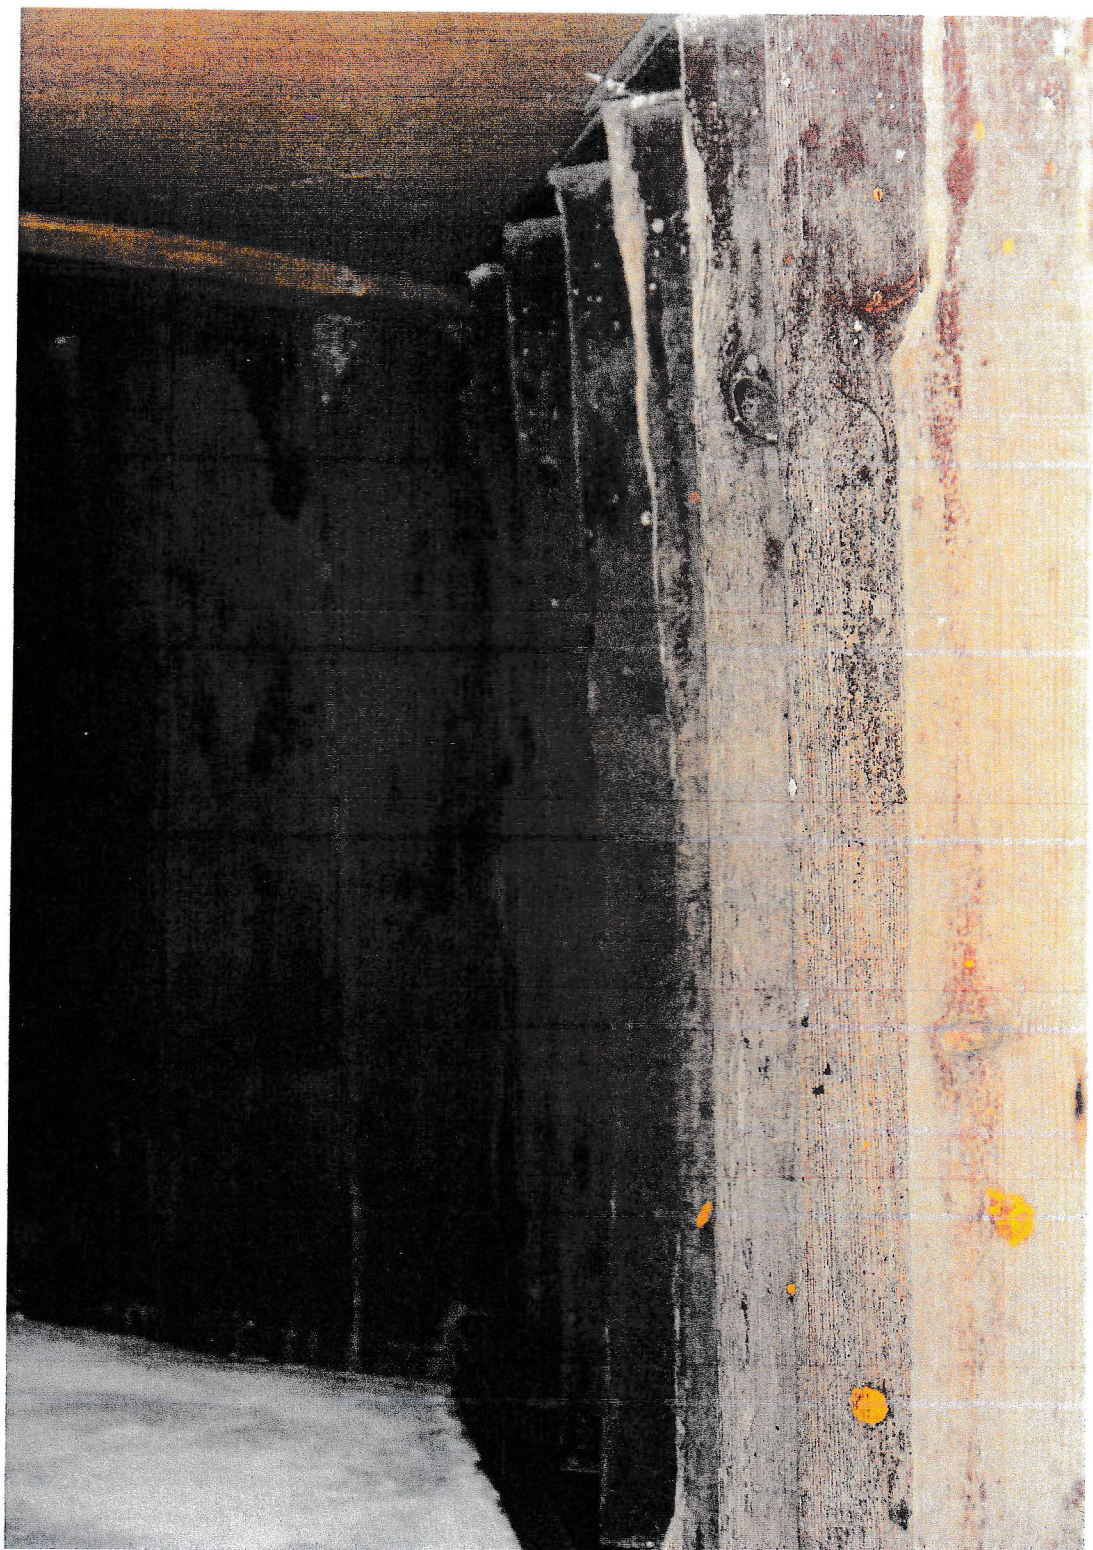
Fot.8 Miłki , kościół p.w. Matki Boskiej Królowej Polski - na zdjęciu całkowicie zdekapitalizowane schody prowadzące na empore.

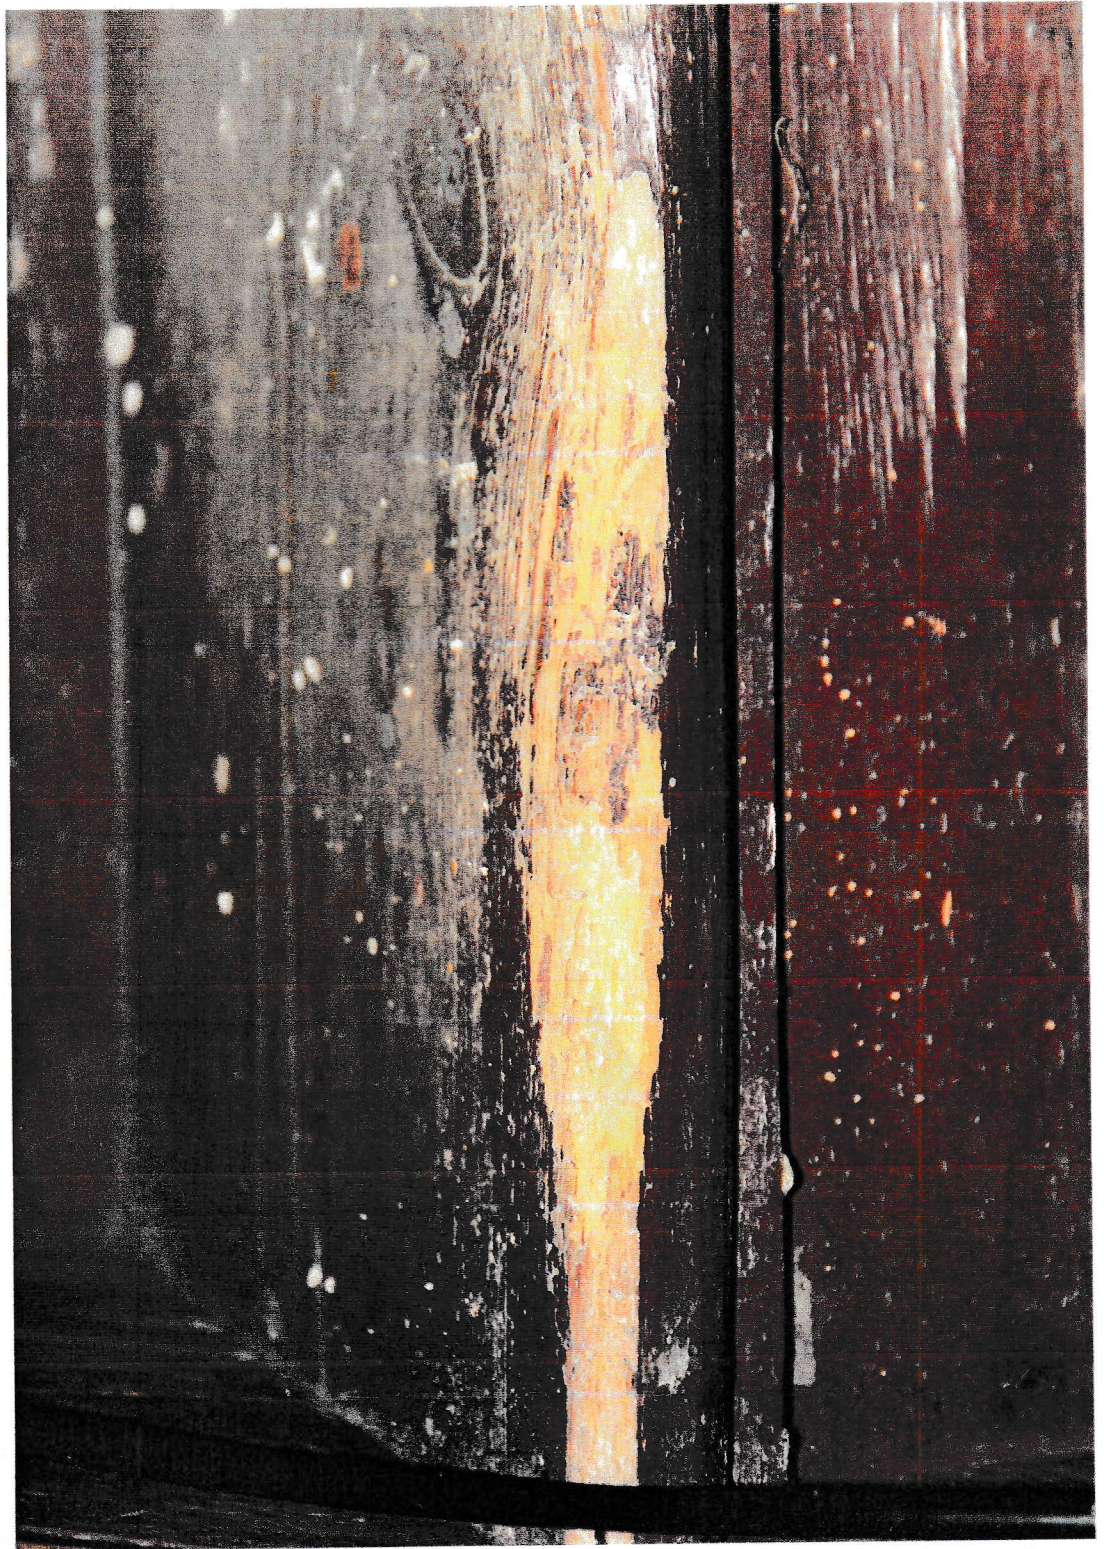
Fot.9 Miłki , kościół p.w. Matki Boskiej Królowej Polski - na zdjęciu fragment spróchniałego stopnia i podstopnia z wysypującą się mączką drzewną świadczącą o żerowaniu drewno jadów..

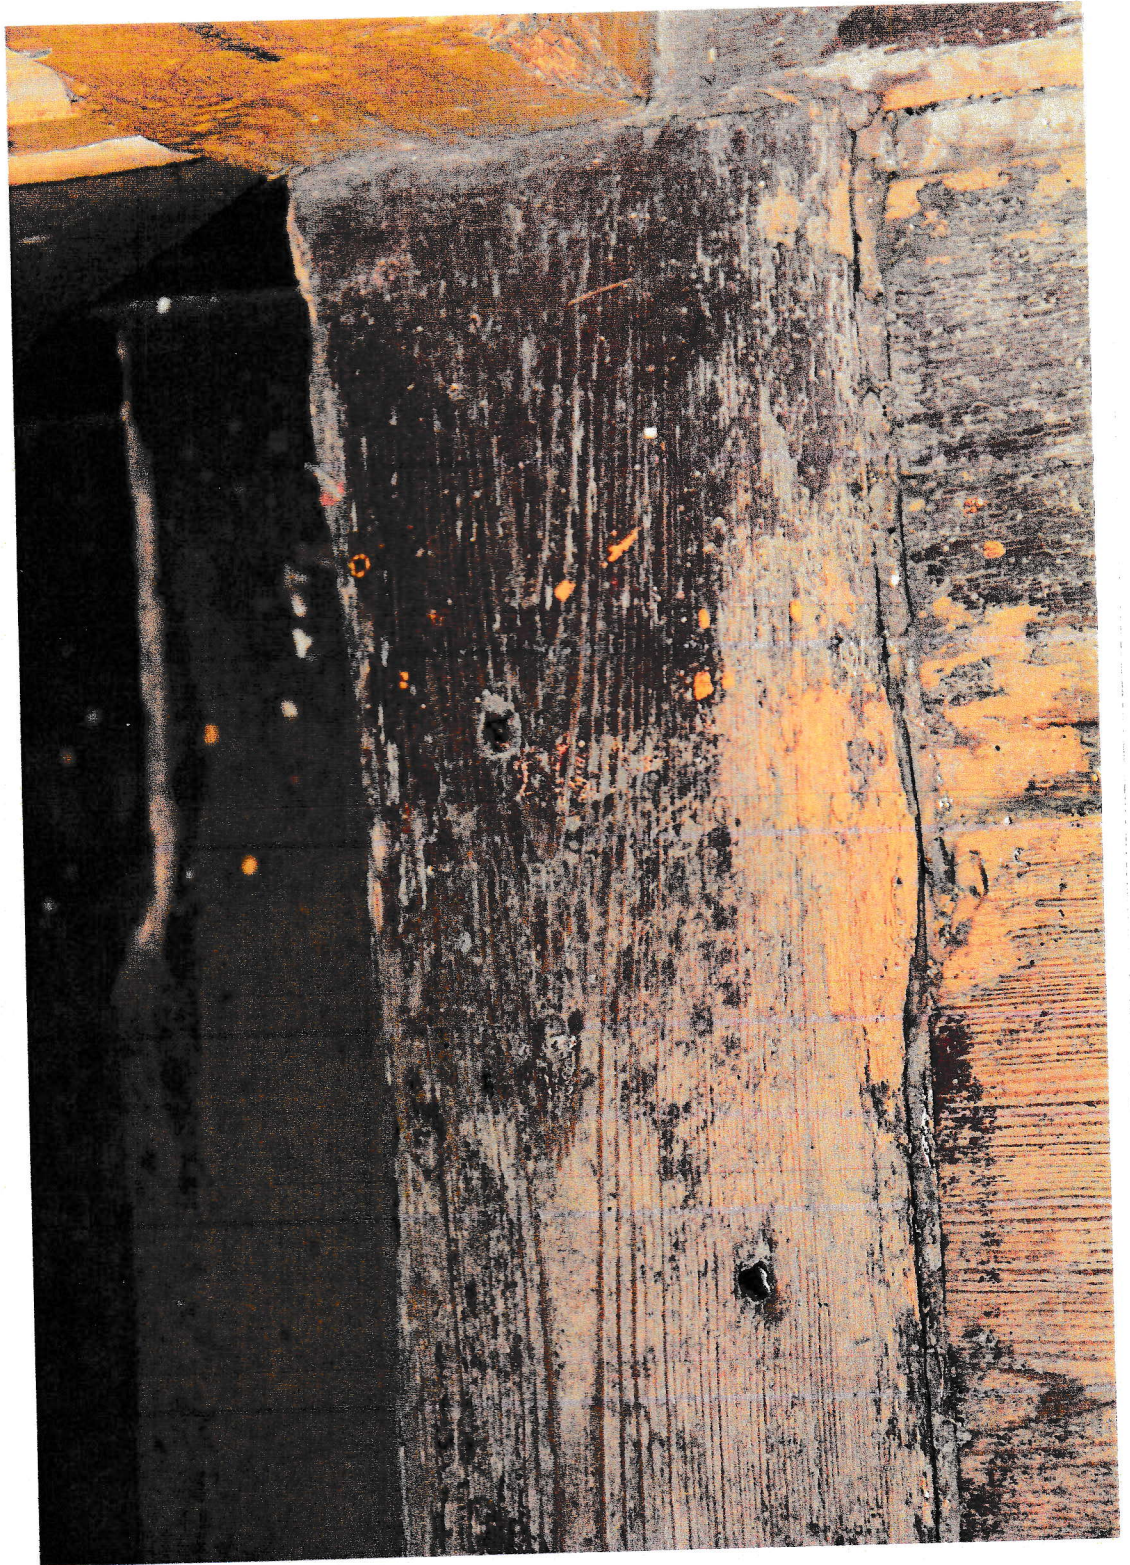
Fot.11 Miłki , kościół p.w. Matki Boskiej Królowej Polski - na zdjęciu fragment spróchniałego stopnia schodów.

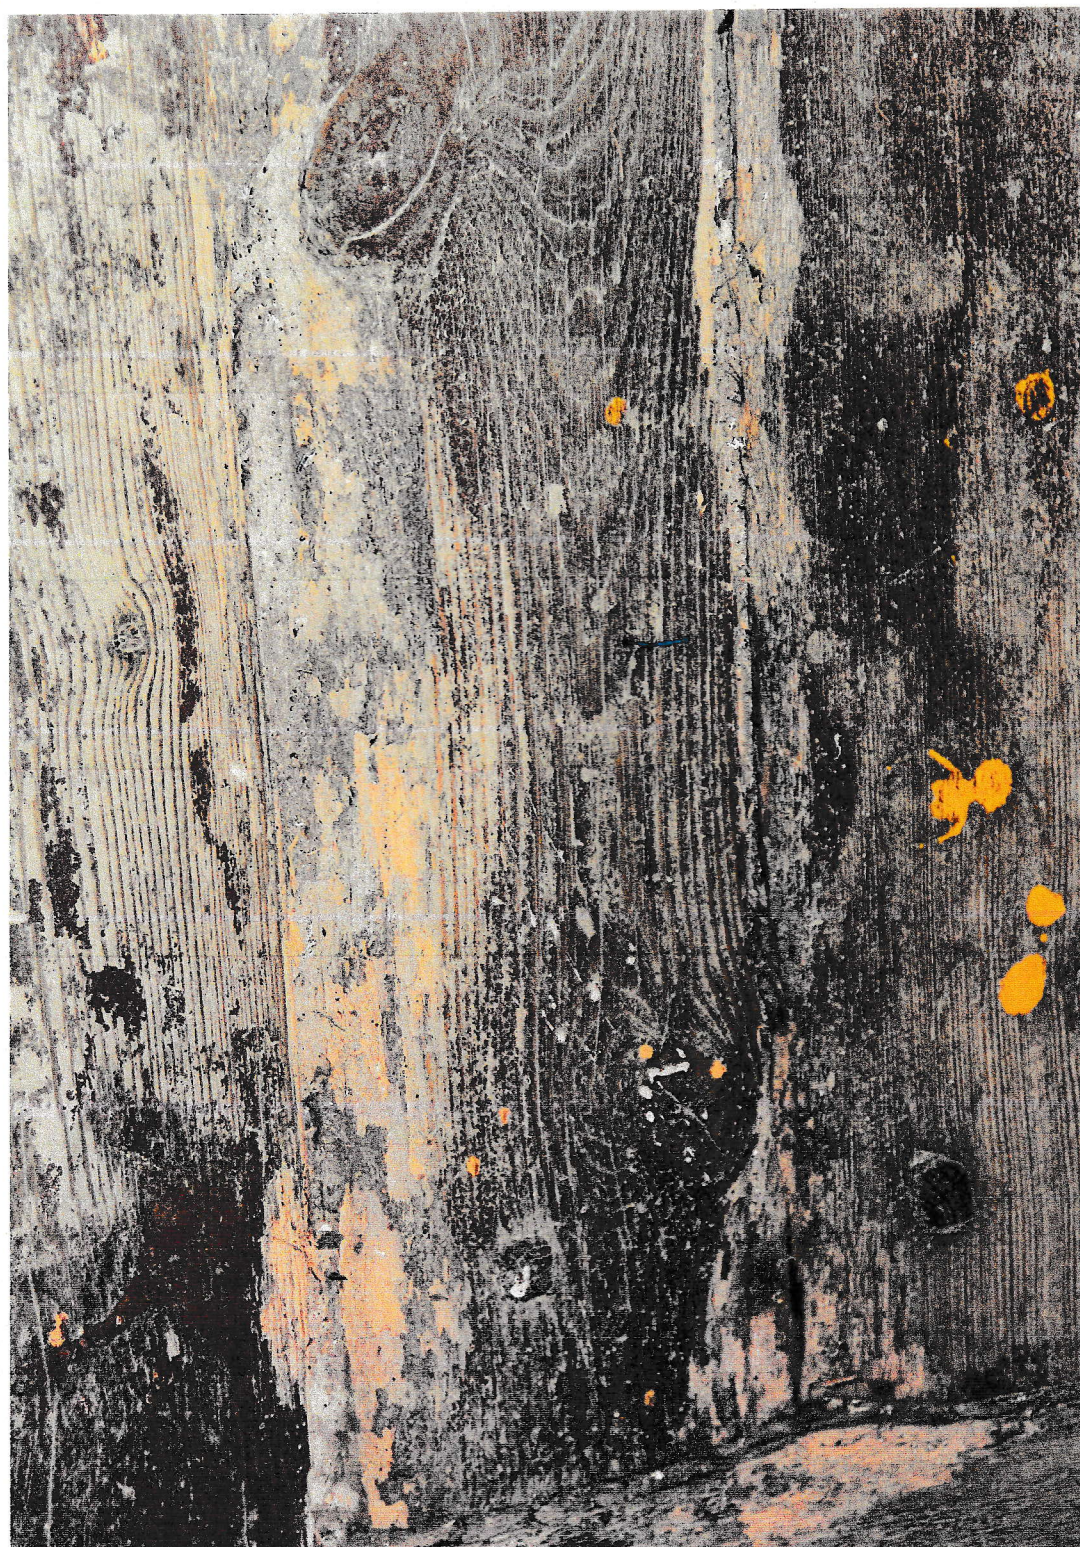
Fot.12 Miłki , kościół p.w. Matki Boskiej Królowej Polski - na zdjęciu spróchniałe deski podłogi empory.

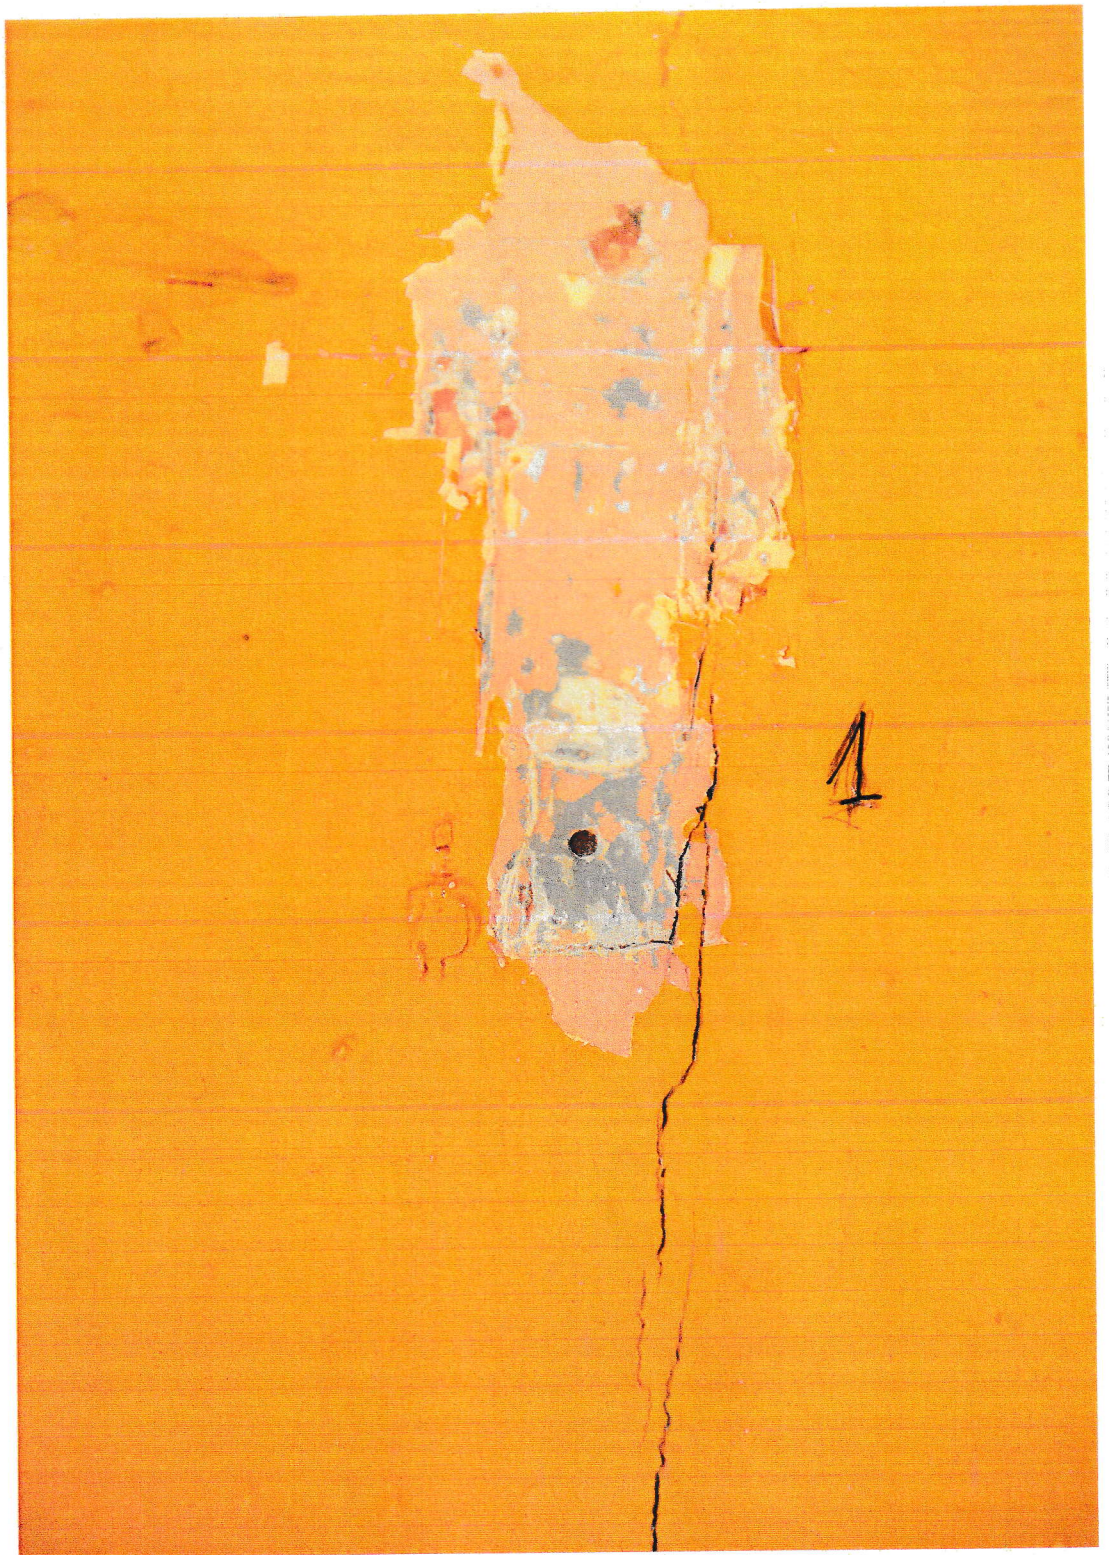
Fot.13 Miłki , kościół p.w. Matki Boskiej Królowej Polski - na zdjęciu Odkrywka nr.1 wykonana na słupie związanym z rozbudową empory.

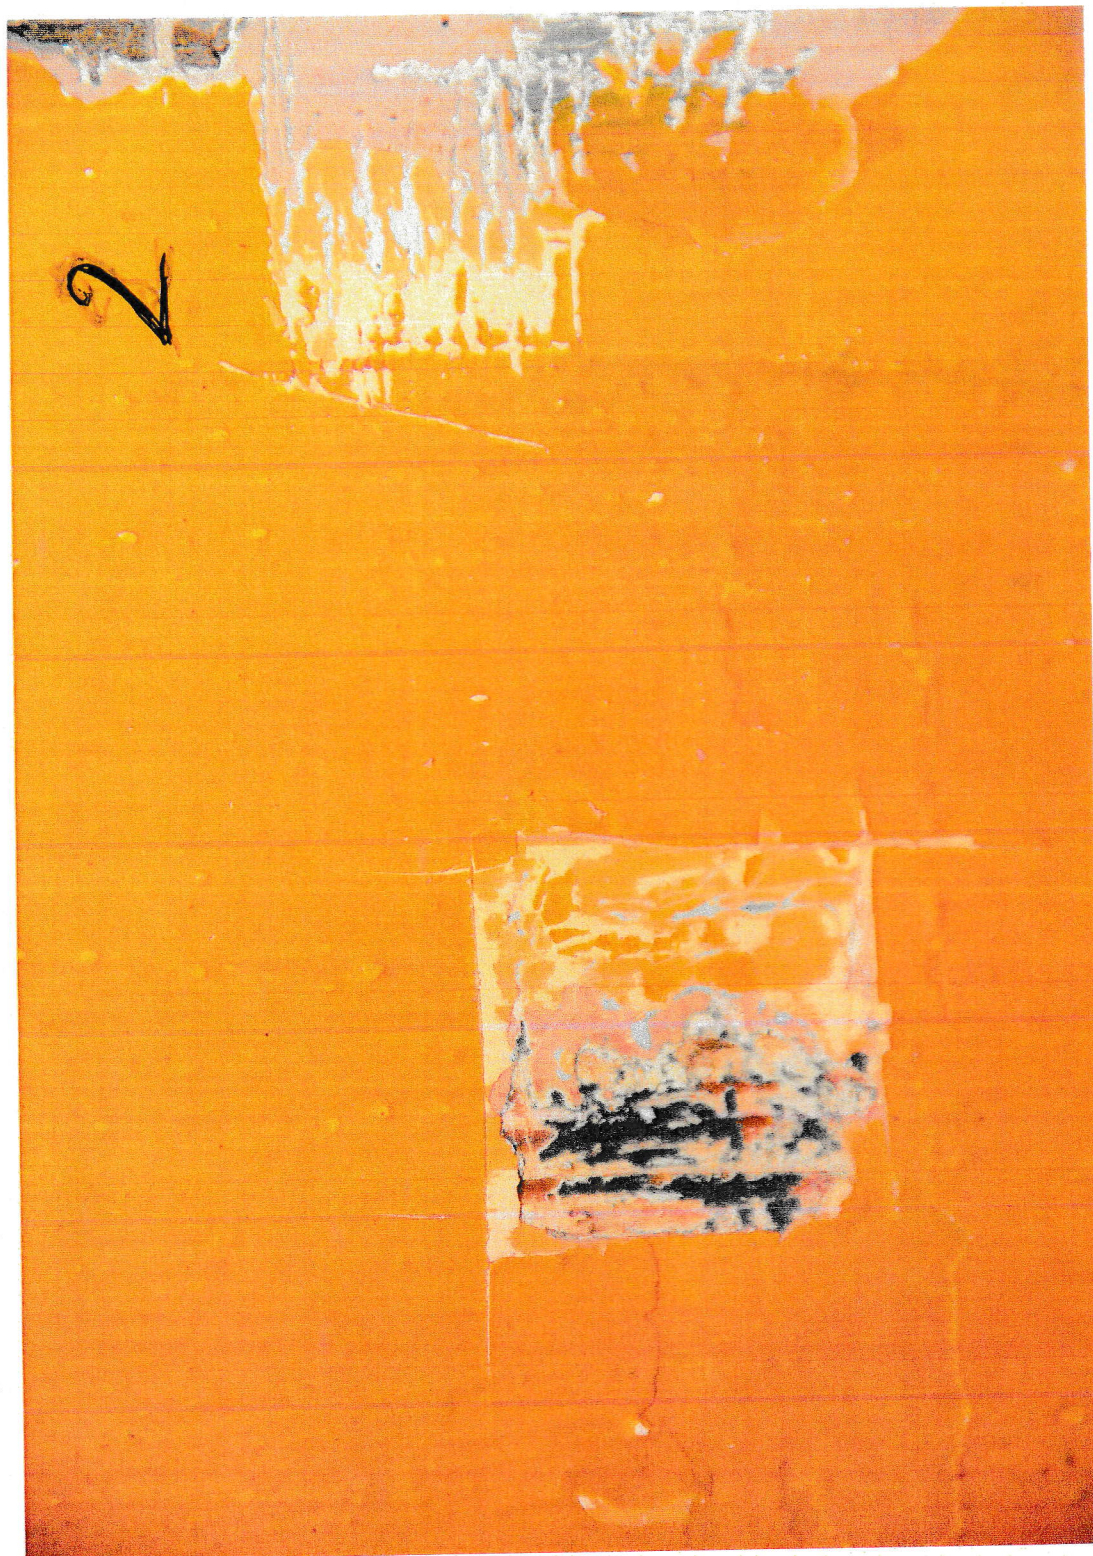
Fot.14 Miłki ,kościół p.w. Matki Boskiej Królowej Polski - na zdjęciu Odkrywka nr.2 wykonana na balustradzie empory.

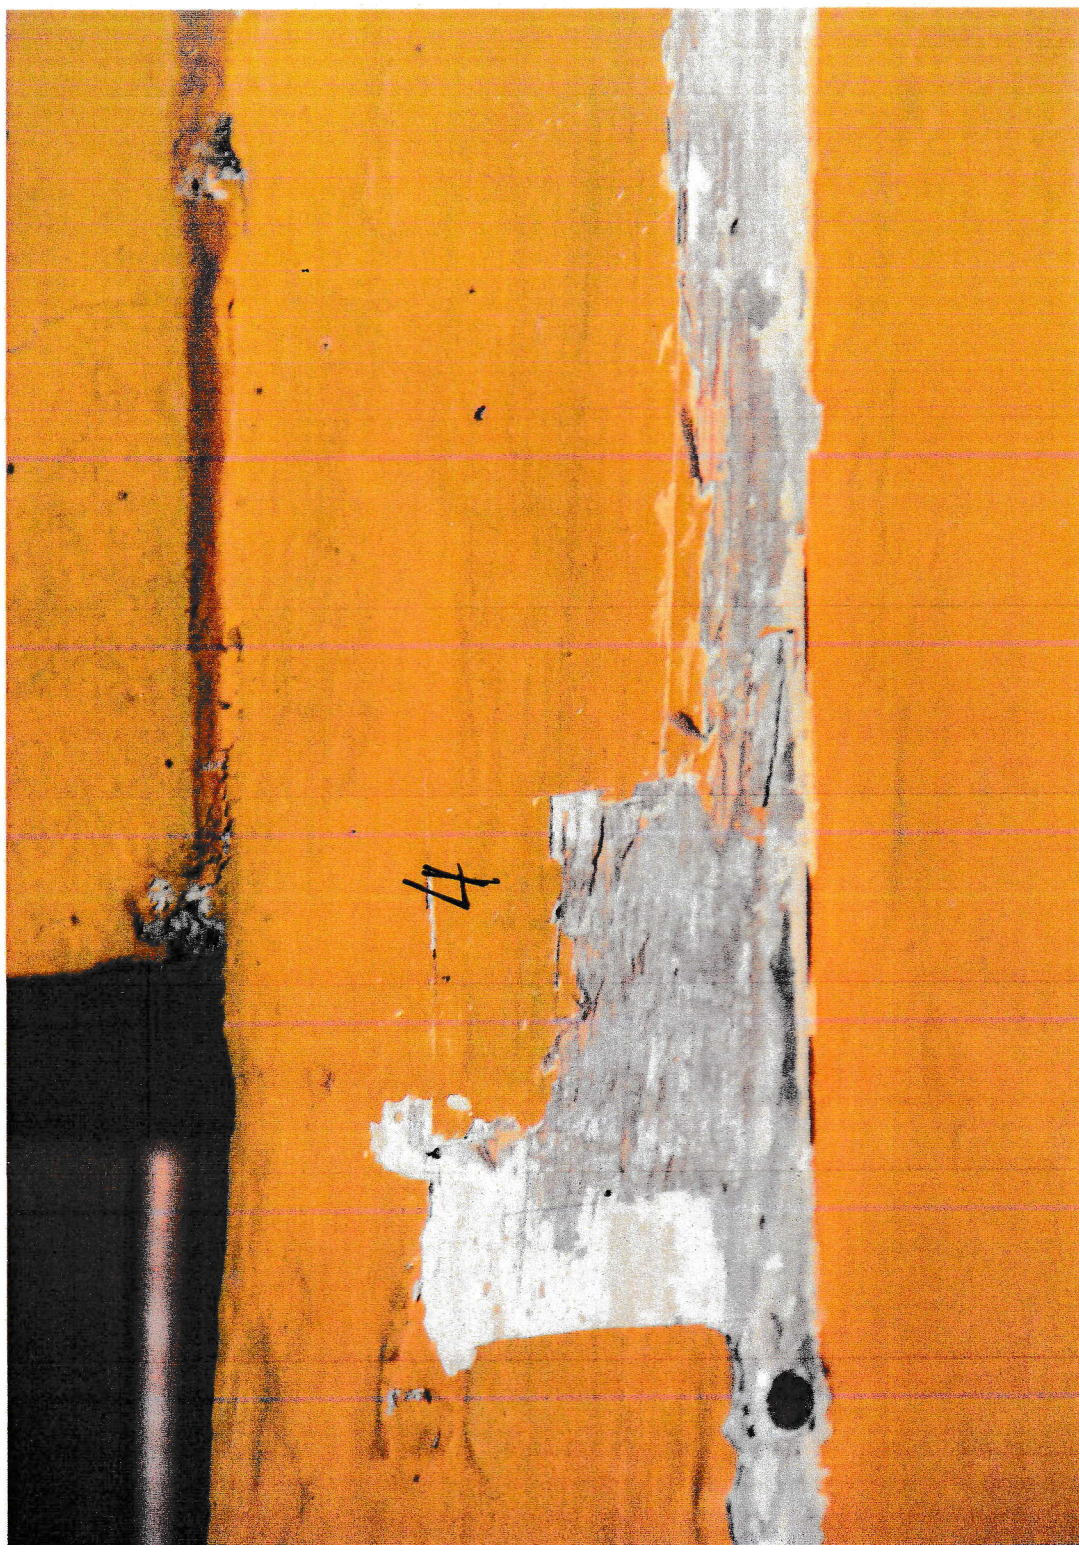
Fot.16 Miłki , kościół p.w. Matki Boskiej Królowej Polski - na zdjęciu Odkrywka nr.4 wykonana na poziomej belce konstrukcji empyry.
